Fachexkursion zur Baustelle A 20 bei Tribsees

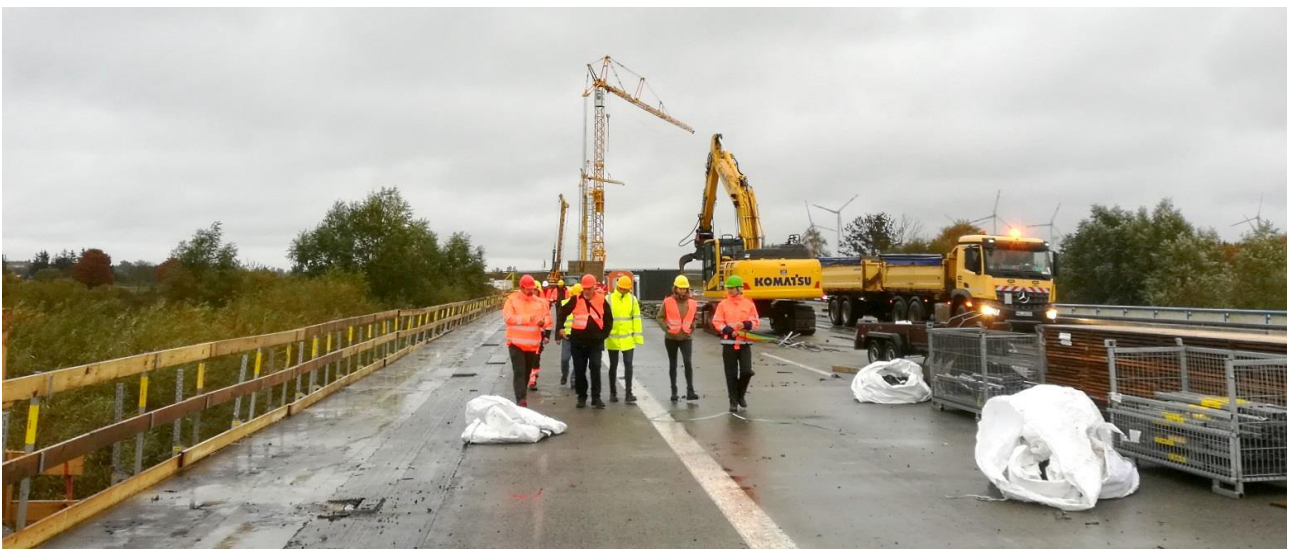
Besichtigung der A20-Baustelle bei Tribsees.

Nach dem Vortrag besichtigten die Teilnehmer die Baustelle. Vorort wird dann noch einmal deutlich, welches Ausmaß der Schaden hatte und wie beengt sich die gegenwärtigen Platzverhältnisse darstellen, Bauarbeiten nur auf der halbseitigen Autobahntrasse erfolgen und auch nur dieser Bereich für sämtliche Baufahrzeuge zur Verfügung steht.
